# UNION-9200,9300,7700 パワーサプライの交換

症状① エラーランプが点滅（チカチカ）して全く動かない。  
 症状② 引き締め調整を1や2にするとわっかのまま結束する。(5や6にすると結束する場合もある)  
 症状③ 引き締め調整のレベルに関係なくわっかのまま結束する。そして送りの出が悪い。

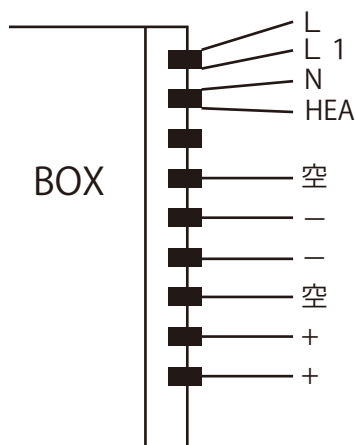
※上から4番目と下から3番目は空です。
