磁石センサーの交換

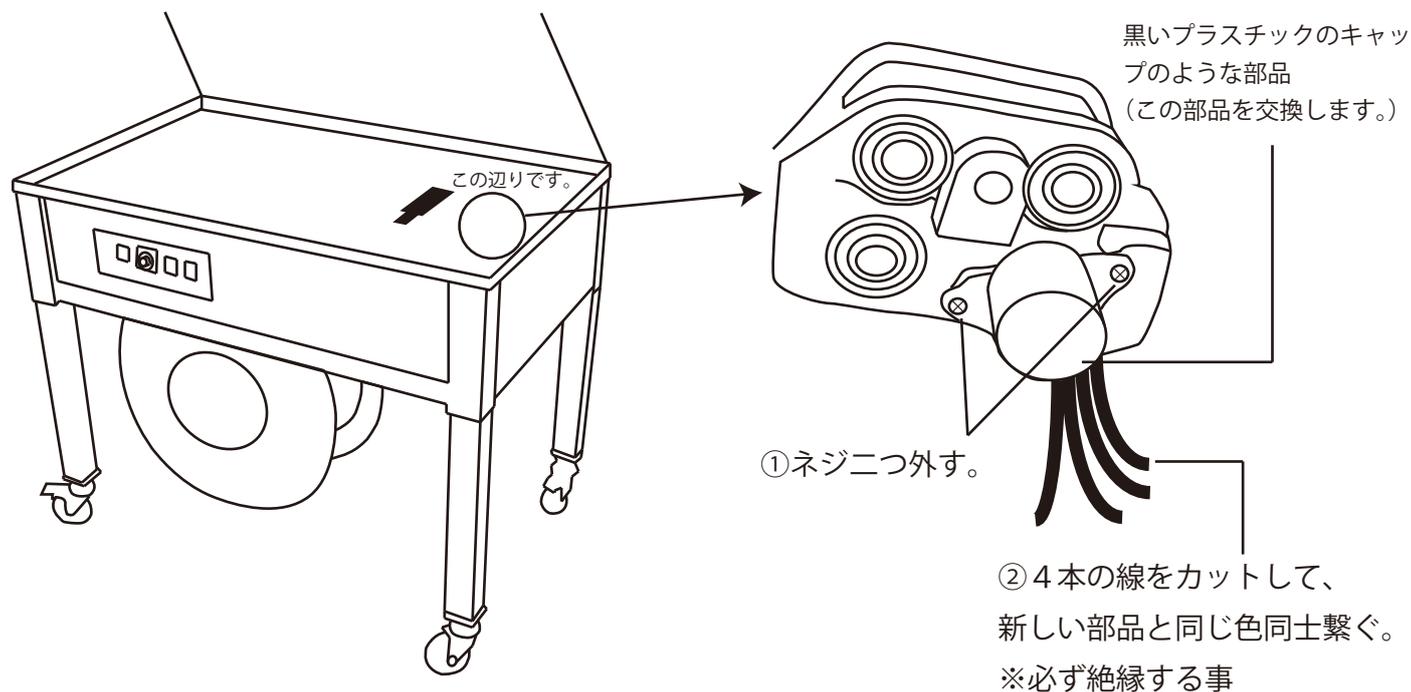
- ・引っ張り続けてもキュルキュルいう場合
- ・わかっかのまま結束する場合

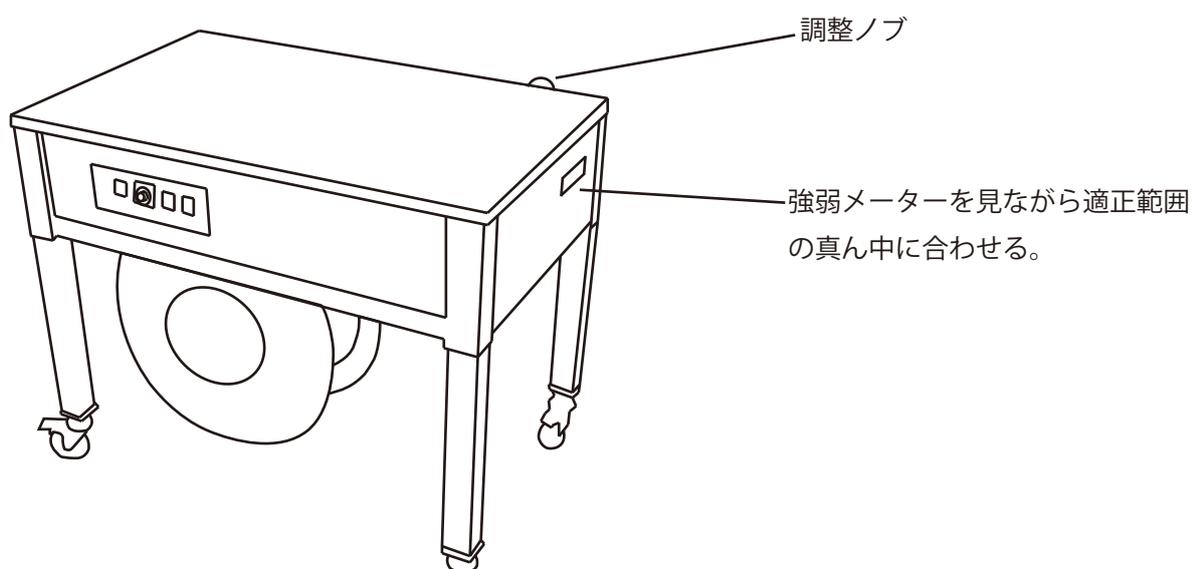
バンドの締め付けの強さが強すぎる場合も考えられます。
先にこちらを弱めてください。
