パッキンの交換

■パッキンの交換後に完全真空がされない場合、以下の箇所を確認して下さい■

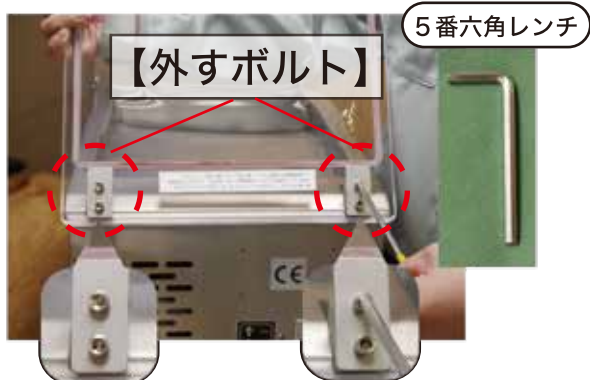
③ふたと根元の高さ調整用の【ステンレス板】が入っていた場合は、入っていた所が分かるようにメモして下さい。

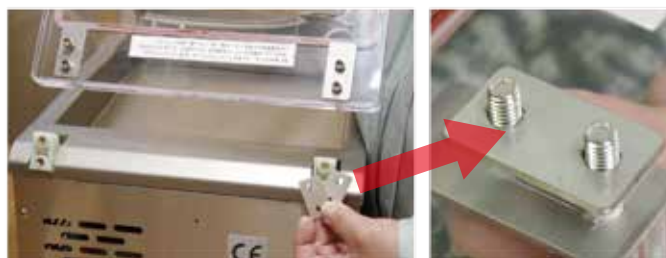
※写真では、右側に 2 枚のステンレス板が入ってました。取り付ける際に分かるように覚え書きして下さい。

⑨ひっくり返したふたを元に戻し、②で外した根元との取り付け作業をおこないます。
(あらかじめ高さ調整用のステンレス板があった際は、メモしていた所へ忘れずに取り付けて下さい。)

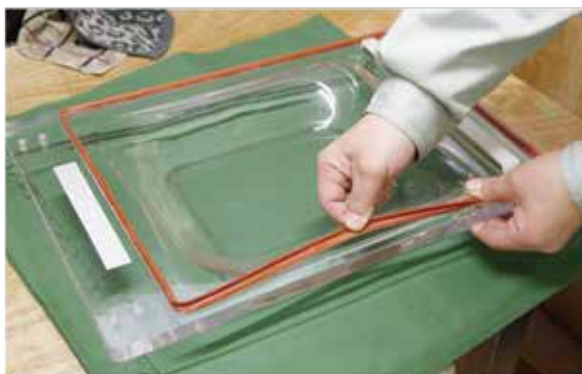
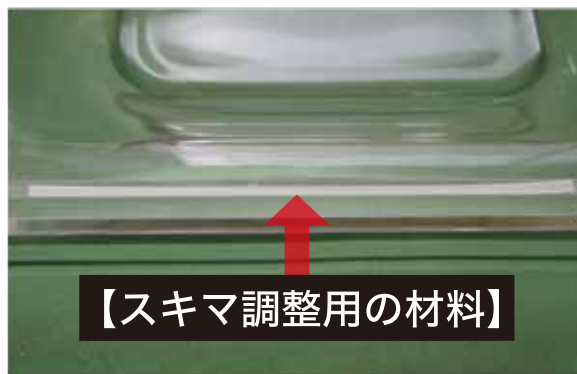
④ふたをひっくり返して置き、古いパッキンを引っ張って外します。
【スキマ調整用の材料】や【白い修正剤】などが入っている場合は、そのままにしておいて下さい。

⑤新しいパッキンの先を片側だけ (もう片方は仕上げの際にカットします)、カッターで【垂直】にカットします。

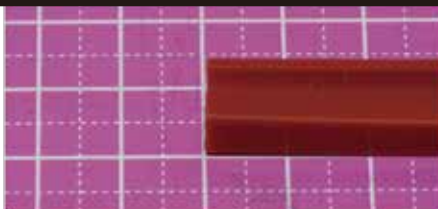
○ 真っ直ぐにカットされています。

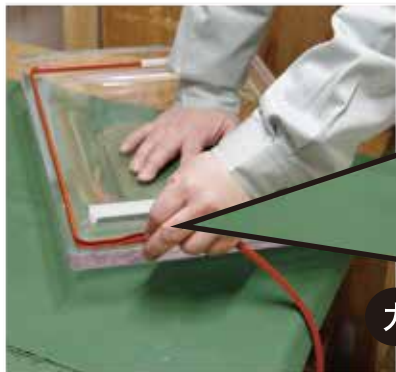
⑥新しいパッキンを溝に入れます。伸ばしながら入れるのではなく、詰め込みながら入ると良いです。パッキンの向きはビラビラが外にくるようになります。

力を入れて、詰め込みます。

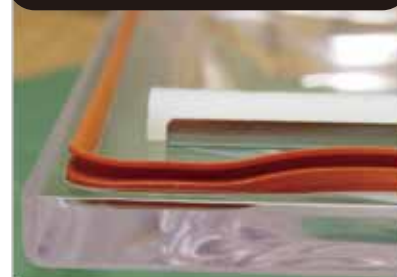
※ビラビラは外向きです。

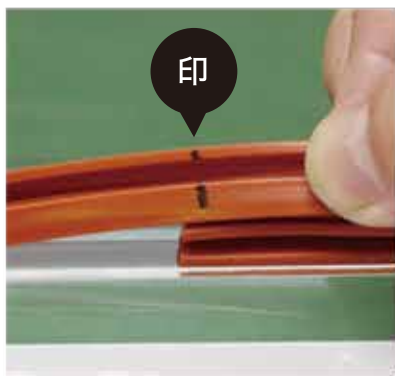
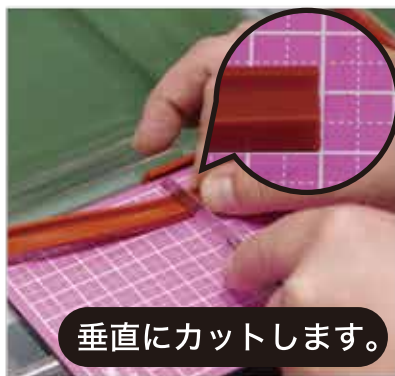
⑦最後の繋ぎ目は、3ミリほど長めに印を付けてカットし、溝に入れます。
(斜めにカットしたり短くカットすると、そこから空気がもれてしまいます。)

※悪い例

※良い例

ここから空気がもれてくるので、完全真空できなくなります。

カットの仕方は、「パッキンの交換・説明書その 2」の⑦と⑧をご参照下さい。

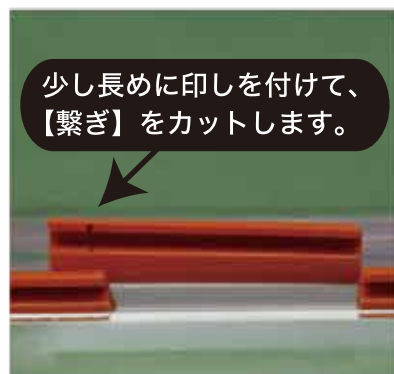
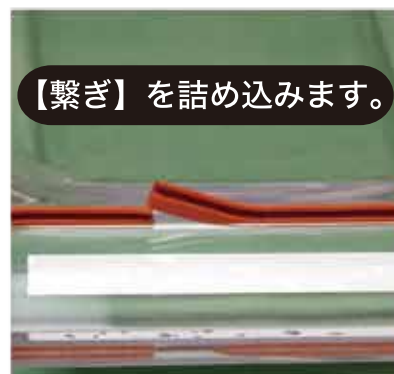
⑧カットに失敗した時は、5センチほど切り、余っているパッキンで【繋ぎ】を作り、溝に入れます。(垂直にカットして下さい。)

交換後 1～2 ヶ月経ってパッキンのゴムが戻るようにする性質で、繋ぎ目にスキマが生じた際は、「説明書その 2」⑧の【繋ぎ】を作成して下さい。
※その為に余ったパッキン、あるいは古いパッキンを少し取り置き下さい。

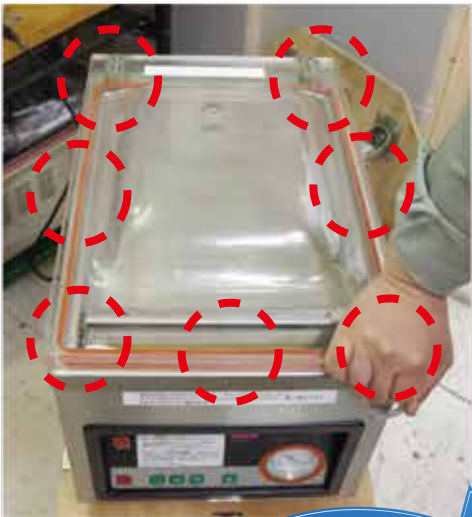
電源ON後、()マークの所を一箇所だけ手で押さえ、フタがぴたっと吸い付き、真空を開始すれば正常です。(一箇所ずつ試していきます。)

吸い付かない場合は、押さえた箇所以外にスキマが生じていないか確認して下さい。

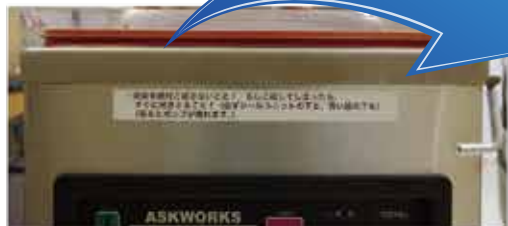
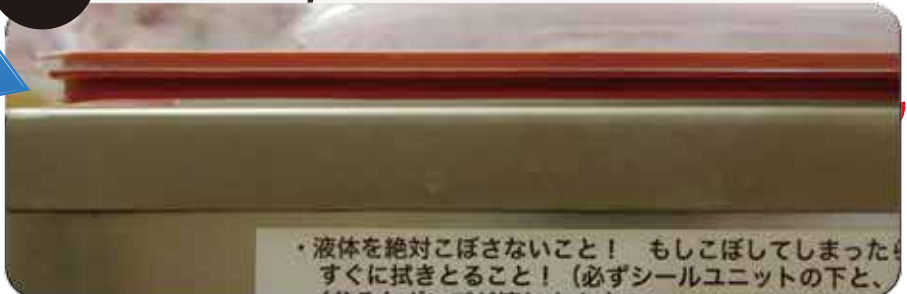
【症状】・パッキンと本体の接触面にスキマがあり、空気がもれている。
・フタを押さえる場所によって、真空できたりできなかったりする。
・フタが固い。(思い切り体重を乗せて閉めないで作動しない)

【原因】 このスキマが原因です。

【対処】空気がもれている所に、「スキマ調整用の材料」を入れる。

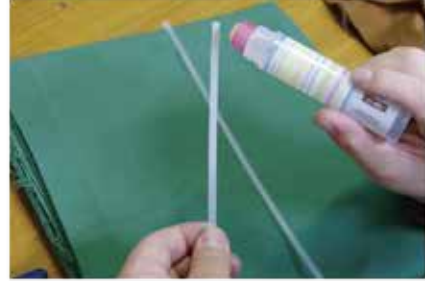
厚紙などを5ミリ幅に切り、透明のフタの溝とゴムパッキンの間に
入れる事でゴムパッキンを盛り上げ、スキマを小さくします。

- ・材料はティッシュペーパー箱の厚紙などで大丈夫です。
- ・スキマが大きい場合は、さらに厚紙をのりで重ねて厚い調整材にして下さい。

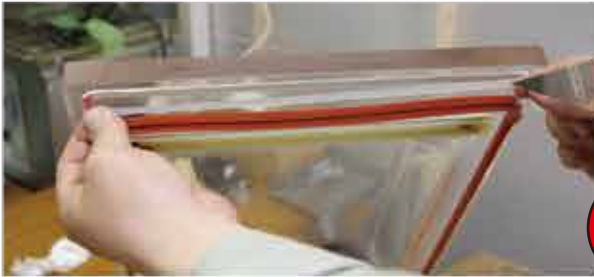
■調整材を溝に入れます■

注意! 再度長さが合っているか確認してから、調整材を入れて下さい。

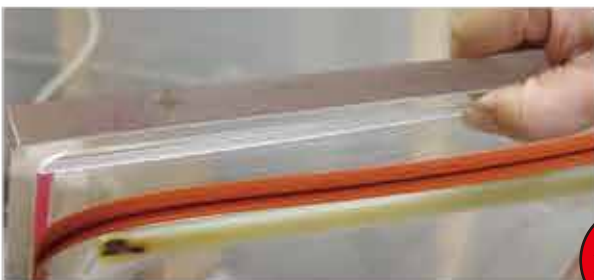
スキマに応じた厚さの調整材を入れます。
位置が安定しない場合は、のりなどで
固定してから、入れて下さい。

注意! ※のりを塗る際、あまりはみ出ないように塗り、溝に固定して下さい。のりが多量にありますと、メンテナンス時の妨げになりますので、ご使用は適量でお願い致します。
