追加説明

急に、PPバンドが全くくっつかなくなってしまった場合

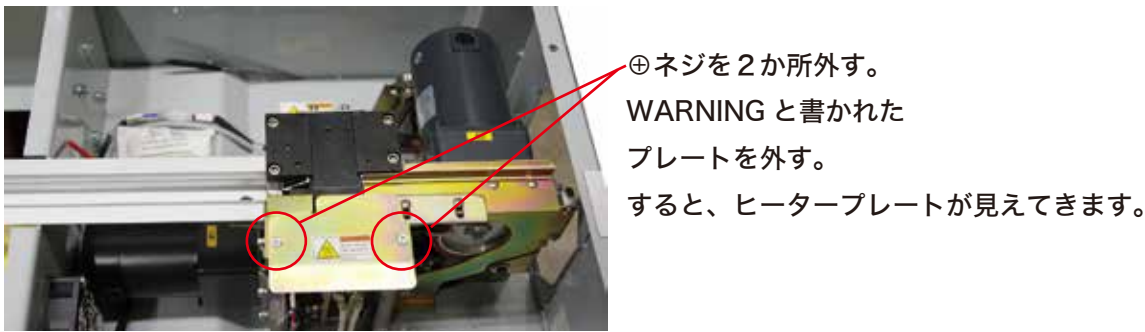
- ・電源を切ってから作業してください。
- ・ヒーターは電源を切った直後は熱いので
直接接触しないでください。

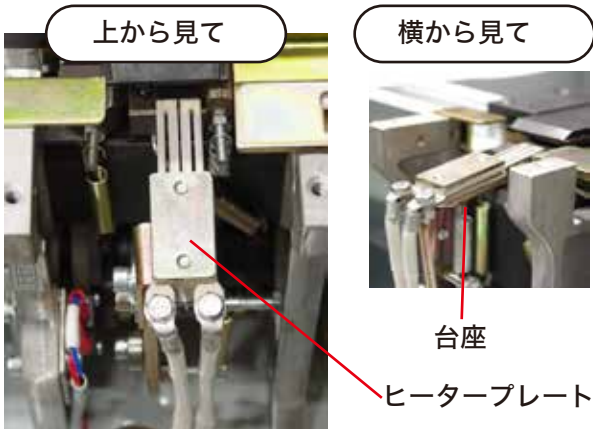
正しい位置

ヒータープレートが台座から外れていないか、チェックしてください。

PPバンドを溶着するヒータープレートがずれてしまった可能性があります。
元の位置に戻せば復旧できる可能性があります。
