送りボリュームの交換（梱包終了後、バンドが出続ける）

対象機種＝UNION-8500、8600、8700、8800、4200、7500、7600

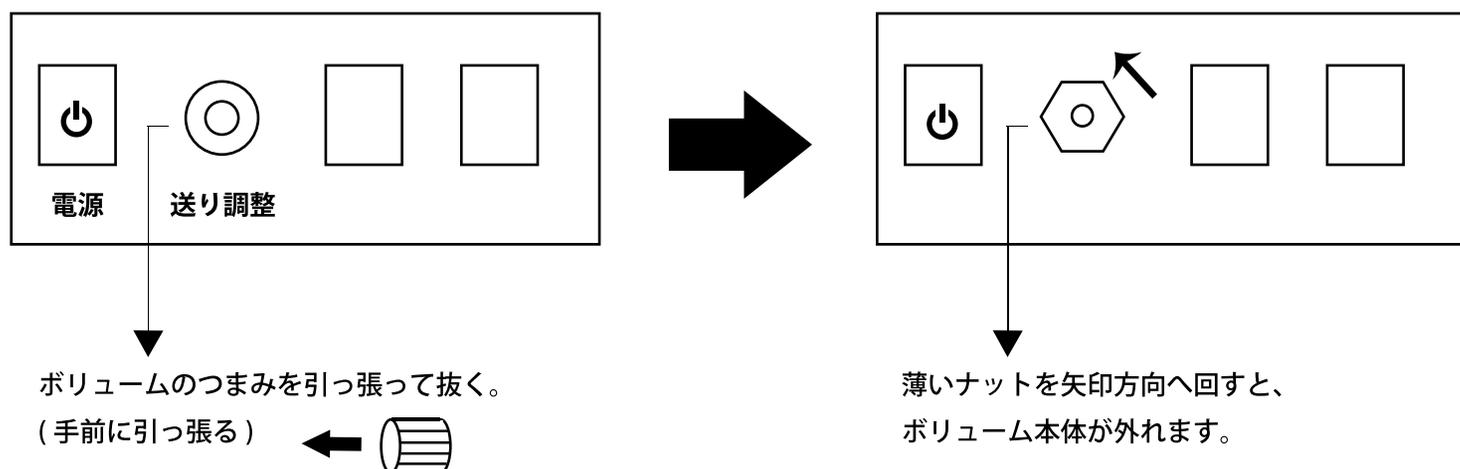
症状＝送りバンドの長さ調整のボリューム（電源スイッチの隣）を調整しても、梱包したあと新しいバンドが出てくるのが、長すぎる、電源を落とさないはずーっと出続ける、たまにととても長く出てくる場合、ボリュームを交換すれば直る可能性が高いです。

あとは2本の線をつなぎ、元に戻す。
