**バンドが出てこない。バンドが割れて出てくる。
バンドが中に入っていない場合**

(注：図は 9300 型ですが、9200、7700 も構造は同じです。)

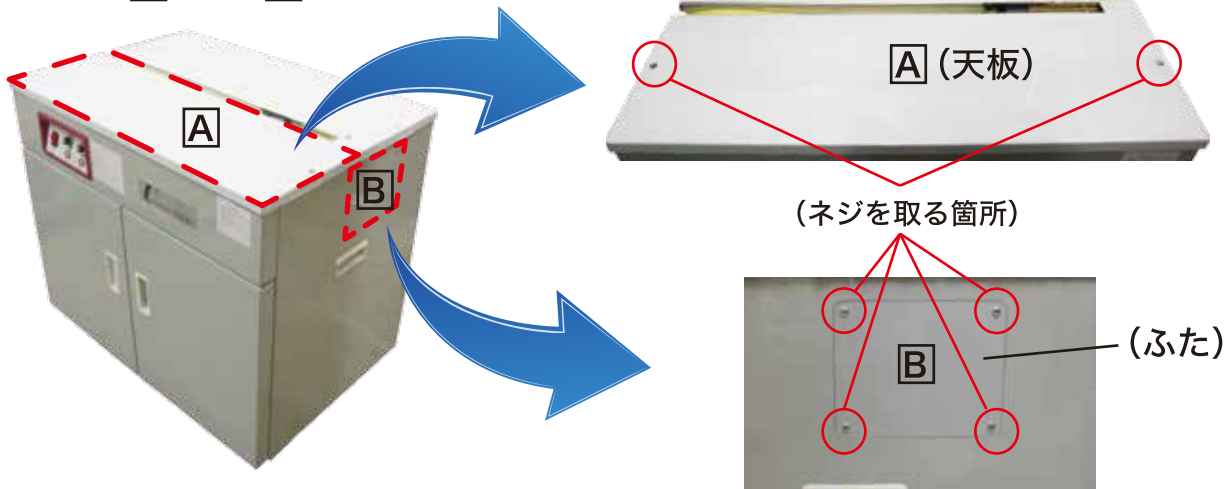
①ネジを取り、**A**天板と**B**ふたを外します

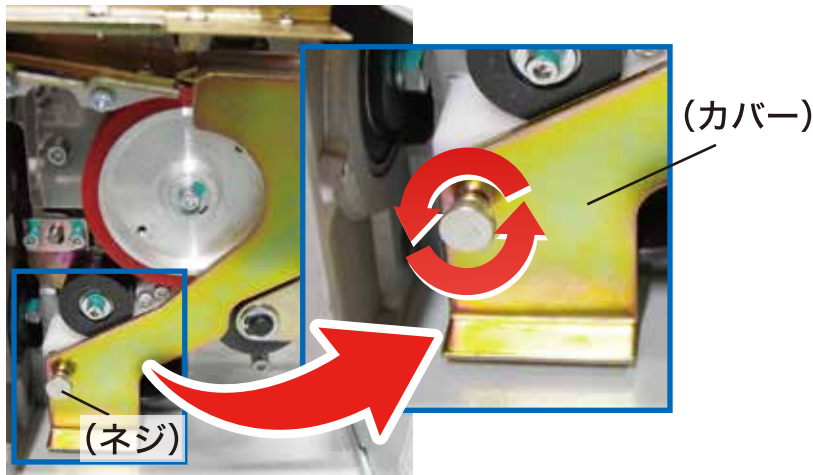
②手で回せるネジを

方向に回して
ネジを外し、カバーを開ける。

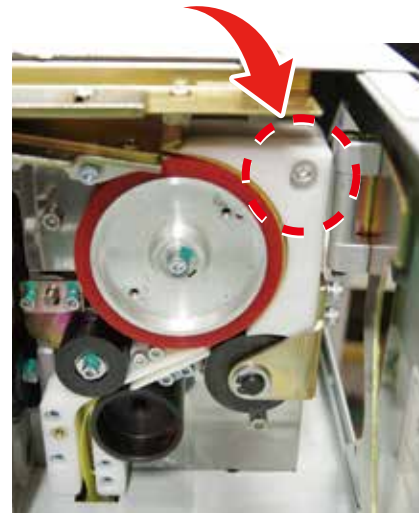
③六角ネジを外す (六角レンチを使用)

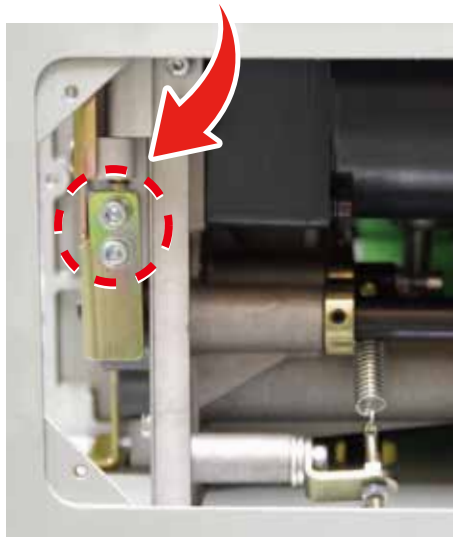
④今度は右側の小窓**B**を開け、
六角ネジを 2 つ外します。

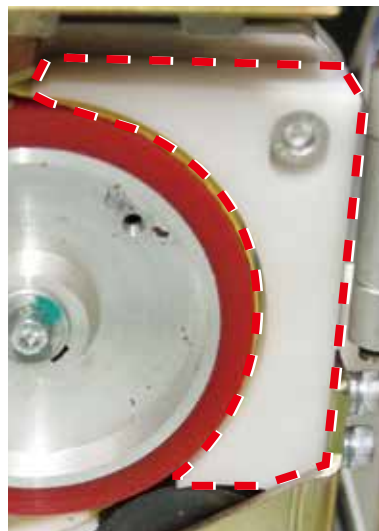
⑤白いプラスチック部品を外し、
中にバンドのくずが詰まっ
いたら、取り除いて下さい。

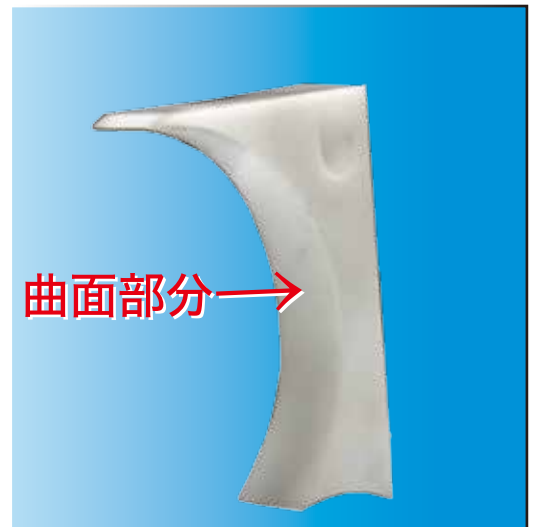
⑥もし曲面部分に大きな傷がある場合、
そこでバンドが引っかかってしまうので、
この部品の交換が必要です。
